S P A I N E L S A N D W I C H

SISTEMAS DE PAINEL ISOLANTE PARA ARQUITETURA
CONSTRUÇÃO E CÂMARAS DE FRIO

O FELIZ

PAINEL

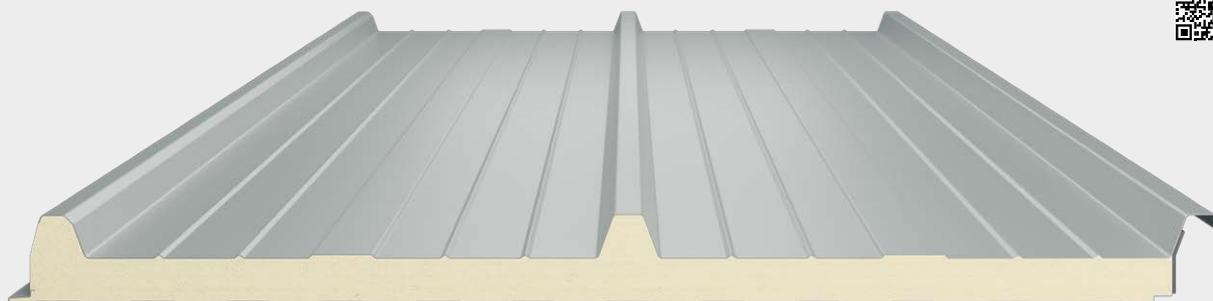
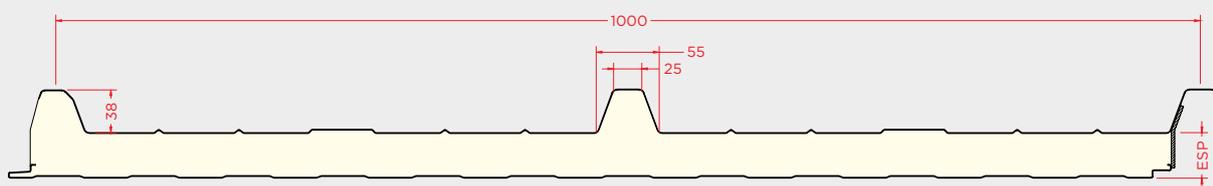
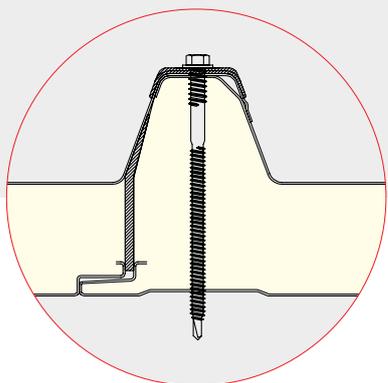
Painel isolante composto por duas chapas metálicas perfiladas, unidas por um núcleo de espuma rígida de poliuretano (PUR) ou polisocianurato (PIR).

Solução económica e eficiente em painel de 3 ondas para coberturas com pendente mínima de 5%.

Espessuras: 30-40-50-60-80-100 mm ± 2 mm

Largura útil: 1000 mm ± 2 mm

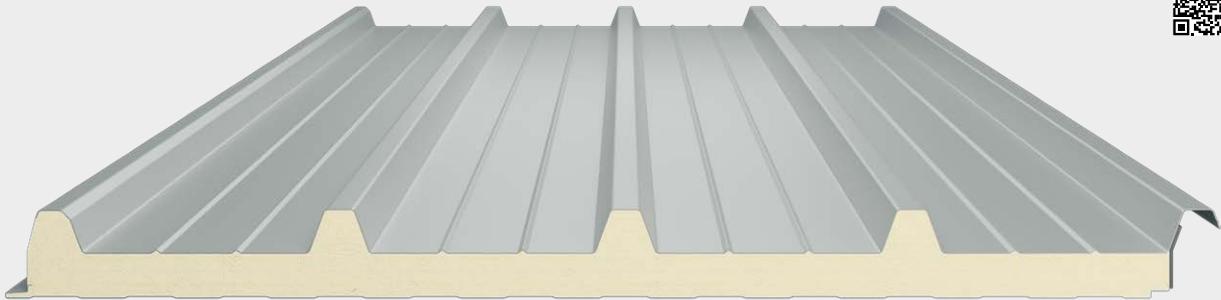
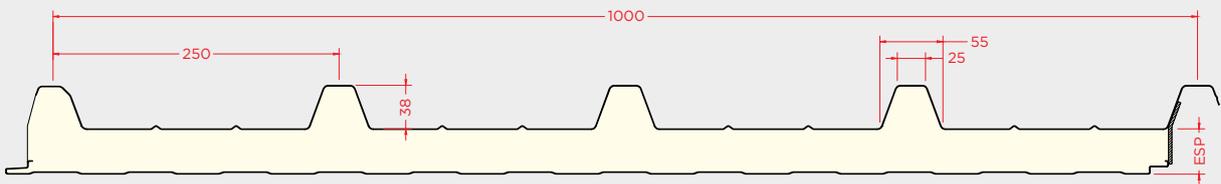
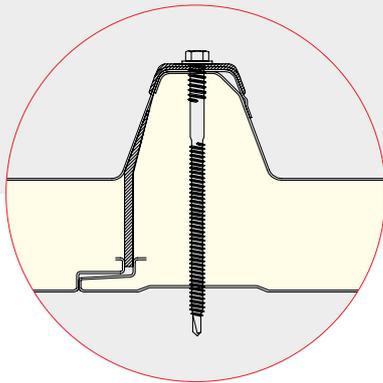
Painel isolante composto por duas chapas metálicas perfiladas, unidas por um núcleo de espuma rígida de poliuretano (PUR) ou polisocianurato (PIR).

A solução mais resistente e eficiente em painel de 5 ondas para coberturas com pendente mínima de 5%.

- Espessuras: 30-40-50-60-80-100 mm ±2 mm
- Espessuras: 120-150 mm ±2%
- Largura: 1000 mm ±2 mm
- Comprimento: 4,00 – 18,00 m ±10 mm

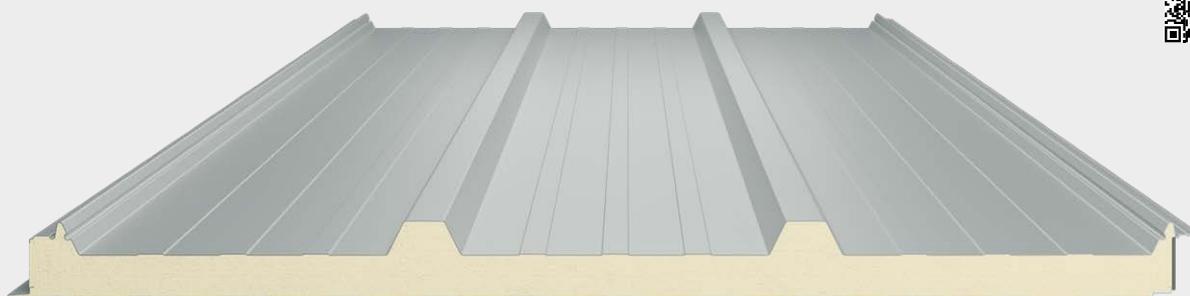
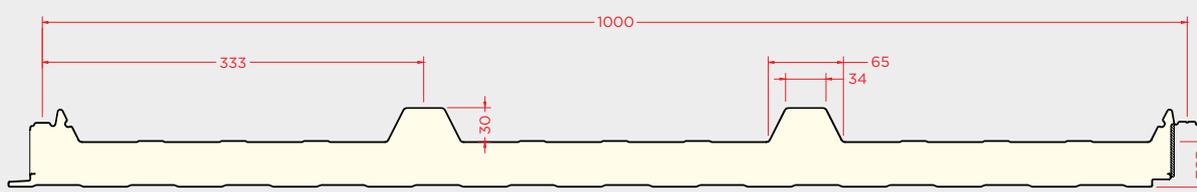
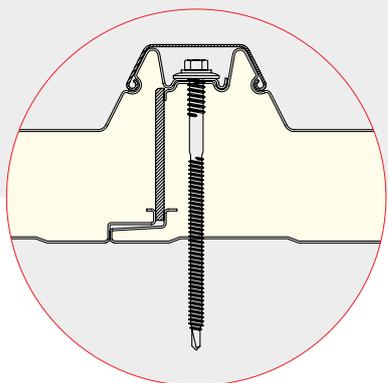
Painel de cobertura com fixação oculta por tapa-juntas para coberturas com pendente mínima de 5%.

Solução resistente e esteticamente agradável com proteção aos elementos de fixação.

Painel isolante composto por duas chapas metálicas perfiladas, unidas por um núcleo de espuma rígida de poliuretano (PUR) ou polisocianurato (PIR).

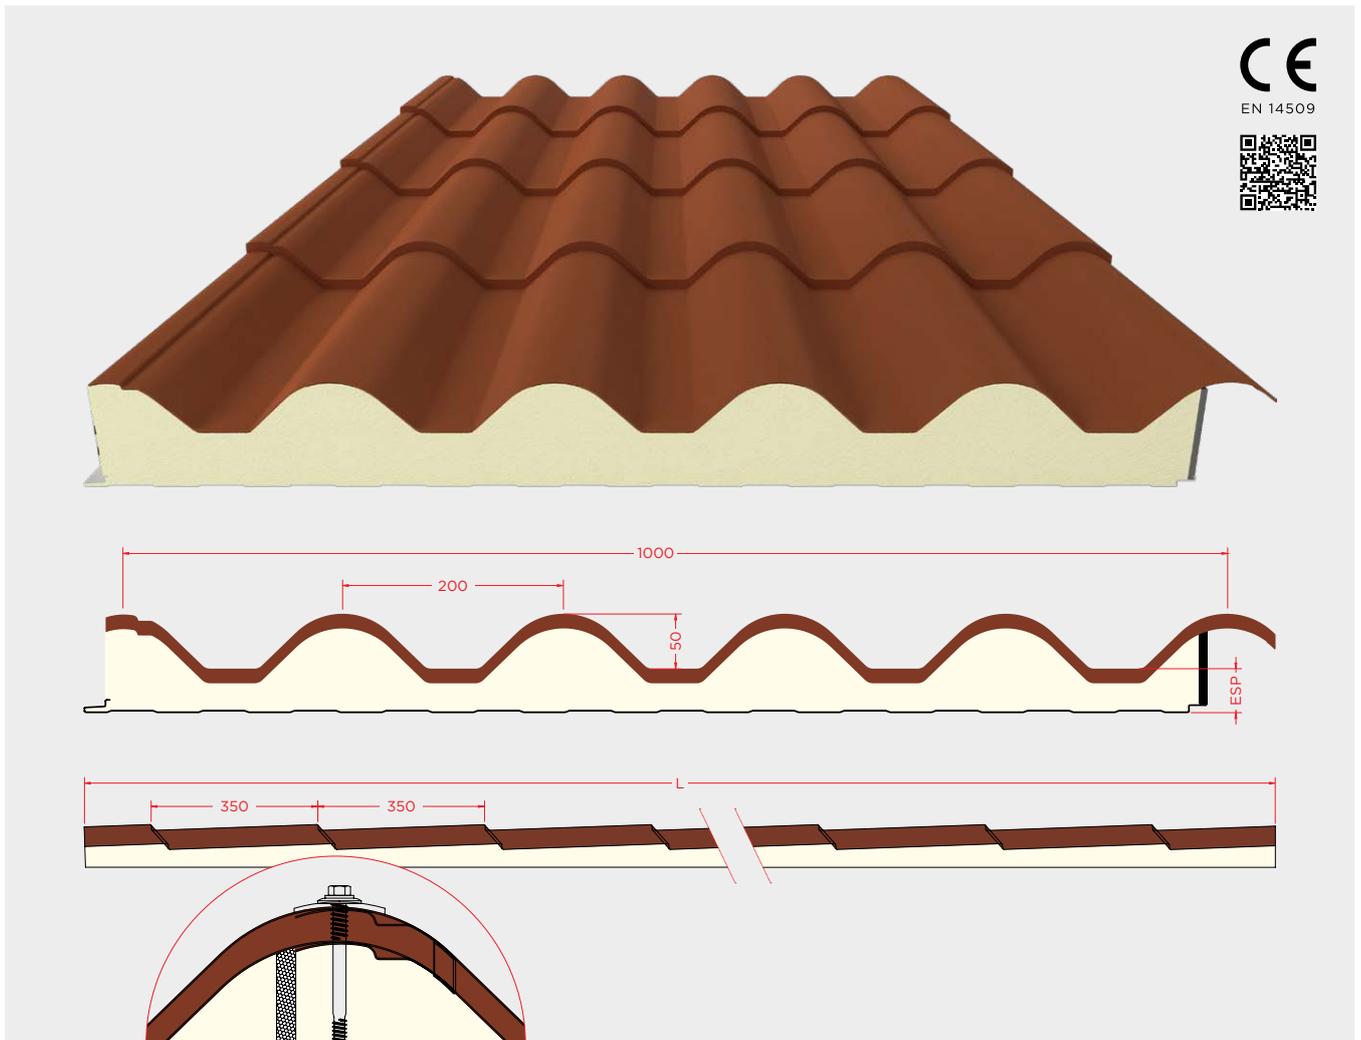
Painel de cobertura com a forma da telha tradicional.

Painel isolante composto por duas chapas metálicas perfiladas, unidas por um núcleo isolante de espuma rígida de poliuretano (PUR) ou polisocianurato (PIR).

A pintura da chapa exterior tem acabamento texturado para maior semelhança com a telha tradicional.

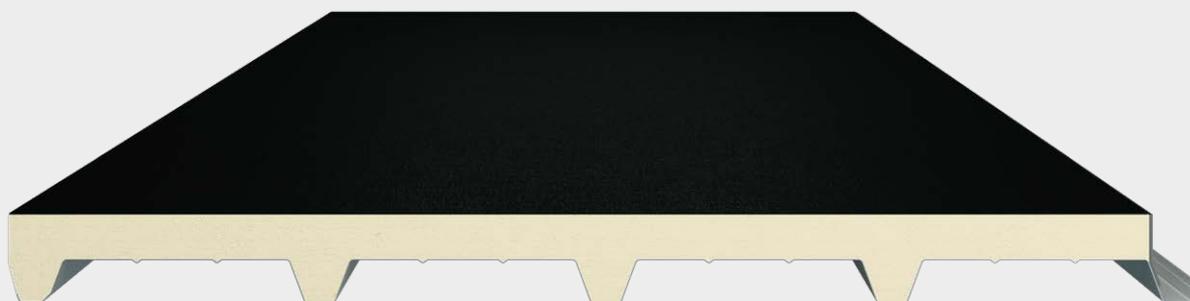
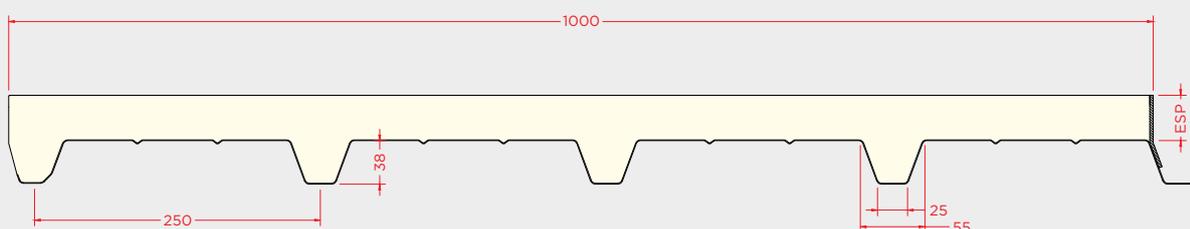
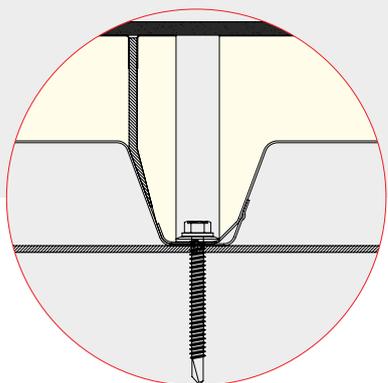
Painel para aplicação Deck em coberturas planas com face exterior em cartão feltro.

O sistema deverá ser impermeabilizado *in situ* com tela betuminosa ou tela PVC.

Painel isolante com chapa metálica perfilada interior e folha flexível exterior unidas por um núcleo de espuma rígida de poliuretano.

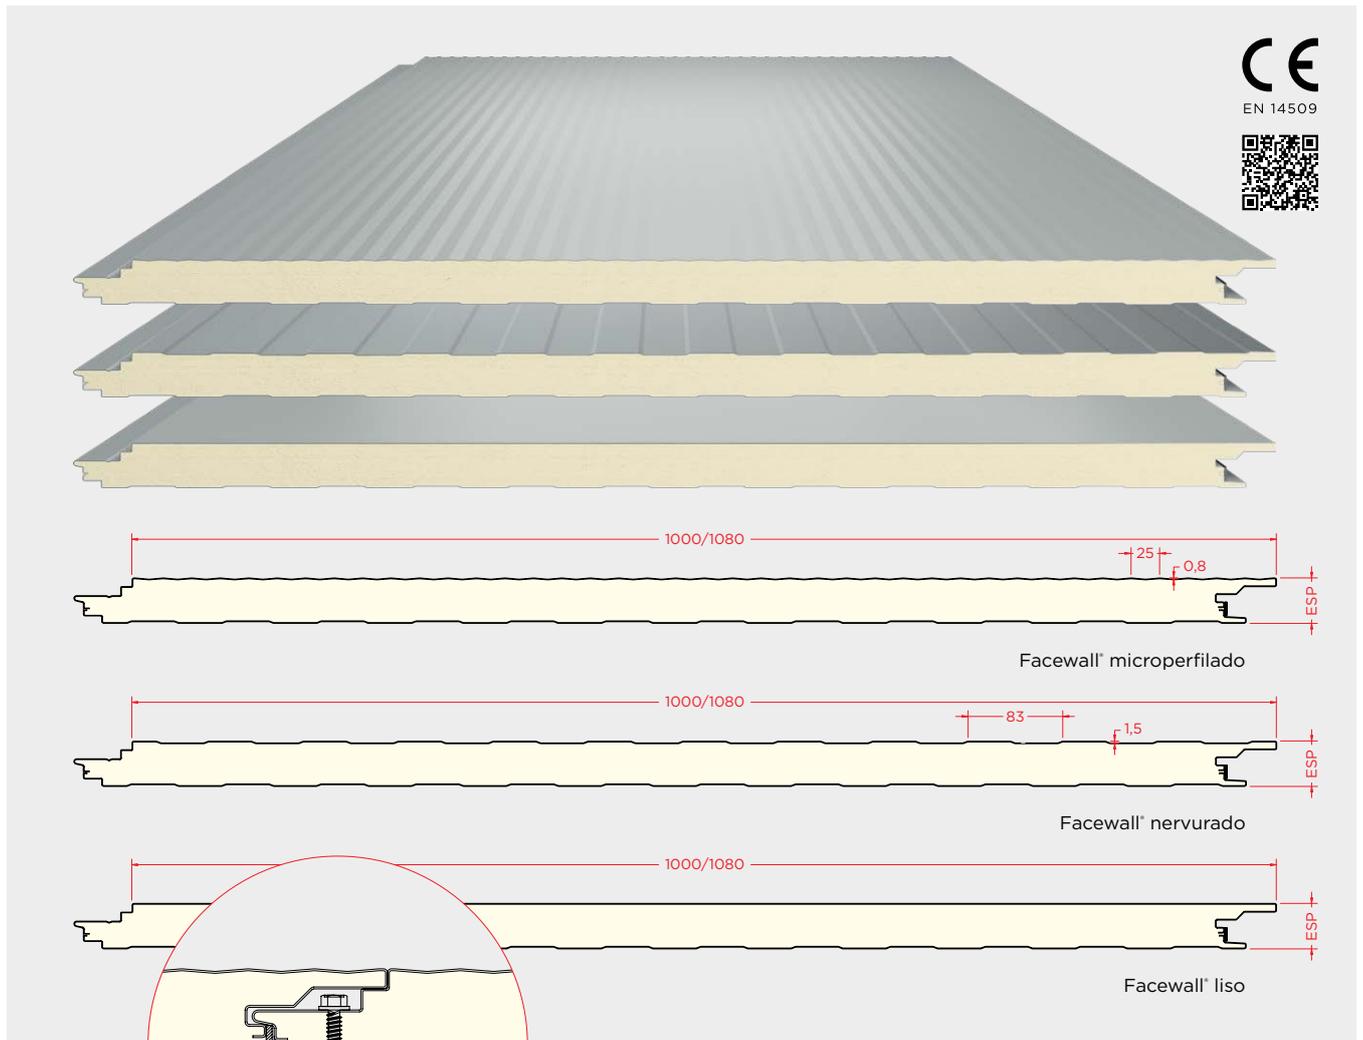
Painel isolante composto por duas chapas metálicas perfiladas, unidas por um núcleo de espuma rígida de poliuretano (PUR) ou polisocianurato (PIR).

Painel de fachada com fixação oculta. Disponível com face nervurada, microperfilada ou lisa.

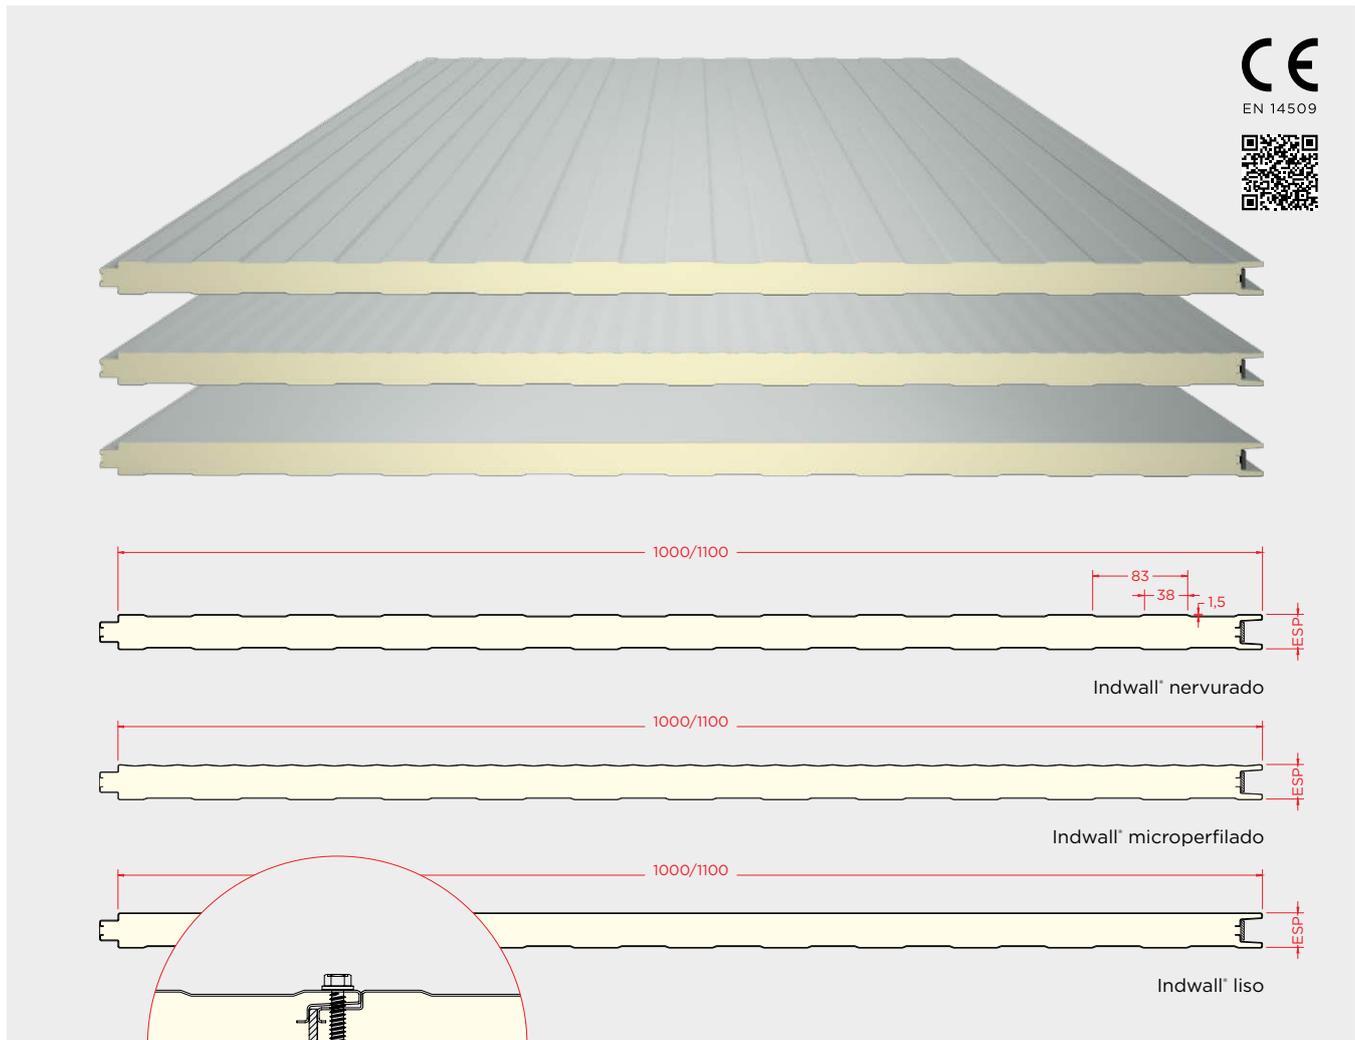
Painel isolante composto por duas chapas metálicas perfiladas, unidas por um núcleo de espuma rígida de poliuretano (PUR) ou polisocianurato (PIR).

Painel autoportante para parede ou fachada com fixação à vista. Solução industrial para construção pré-fabricada. Disponível com face exterior nervurada ou lisa.

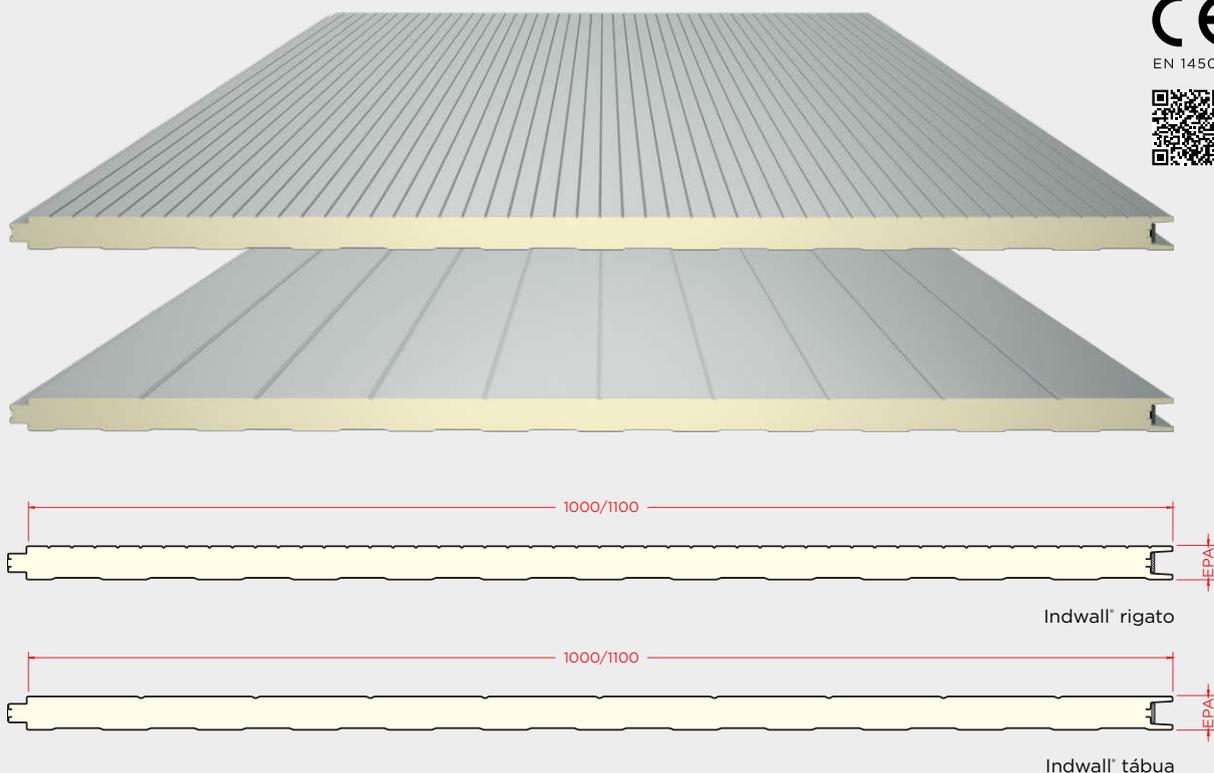
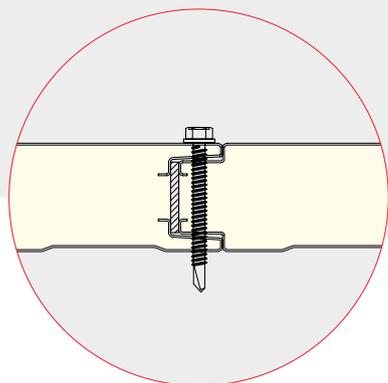
Painel isolante composto por duas chapas metálicas perfiladas, unidas por um núcleo de espuma rígida de poliuretano (PUR) ou polisocianurato (PIR).

Painel autoportante para parede ou fachada com fixação à vista. Solução industrial para construção pré-fabricada. Disponível com face exterior nervurada ou lisa.

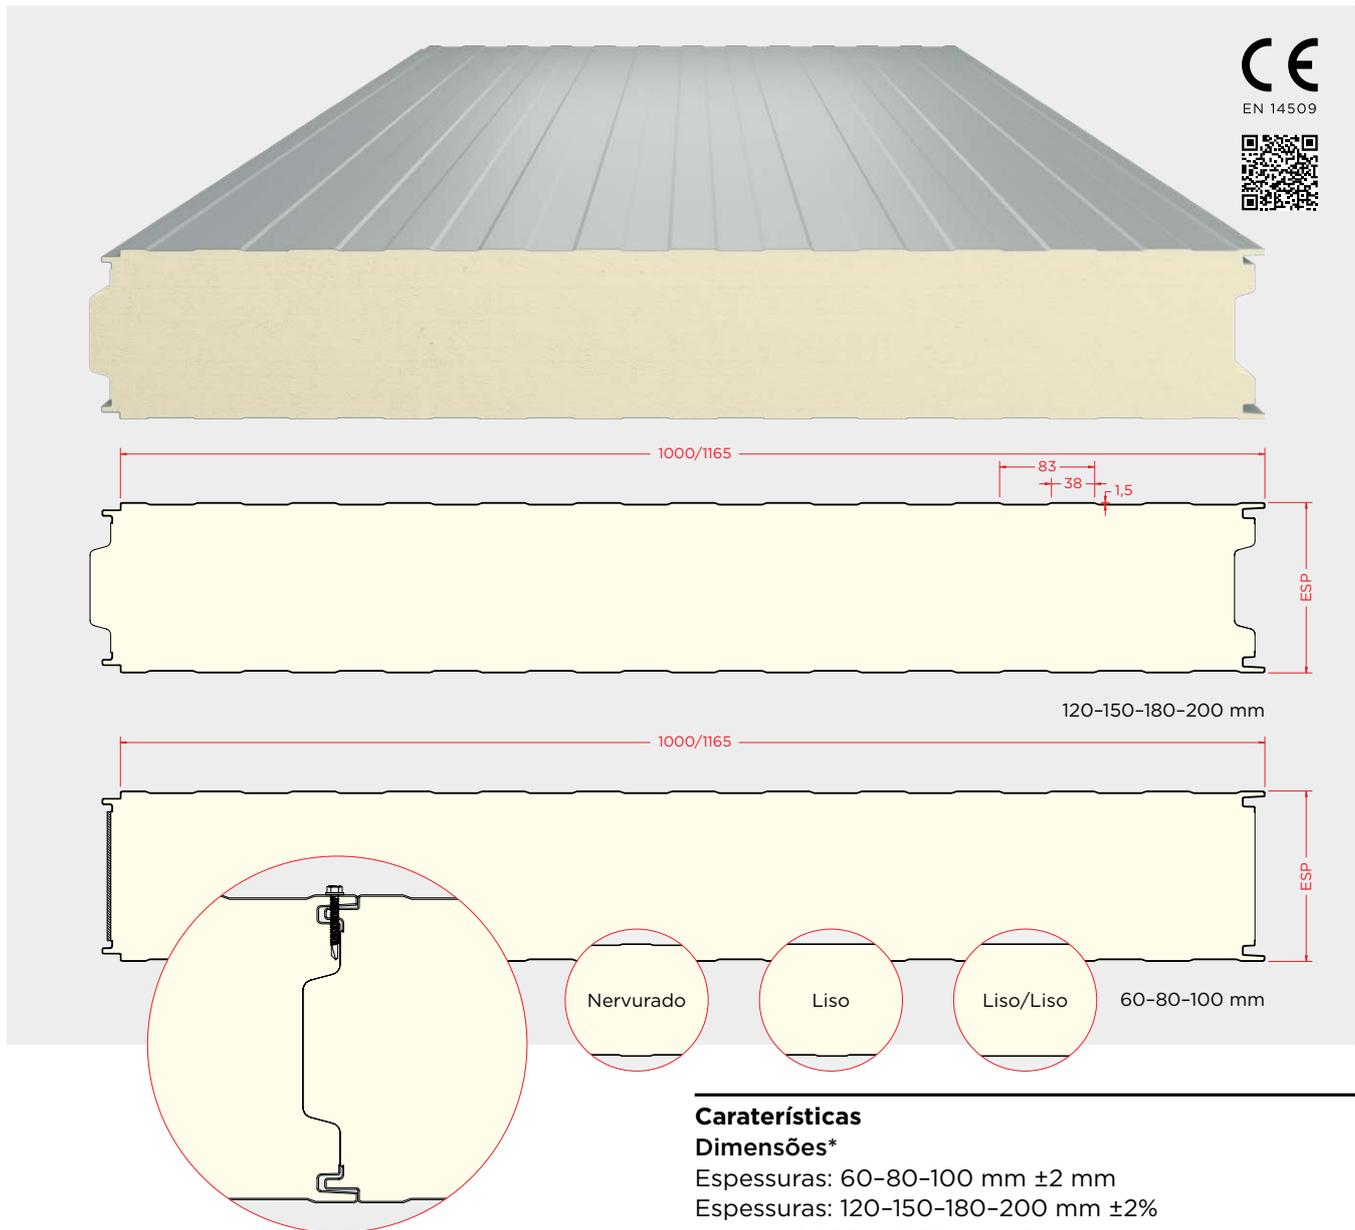
Painel isolante composto por duas chapas metálicas perfiladas, unidas por um núcleo de espuma rígida de poliuretano (PUR) ou polisocianurato (PIR).

Painel autoportante de alta espessura para câmaras de frio industrial. Solução de grande versatilidade e facilidade de montagem, para ambientes com temperatura controlada.

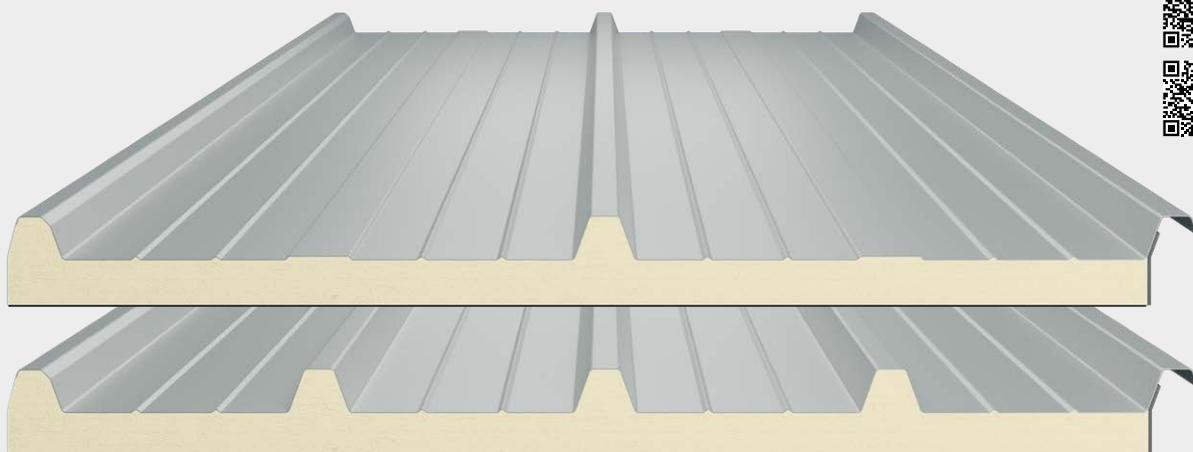
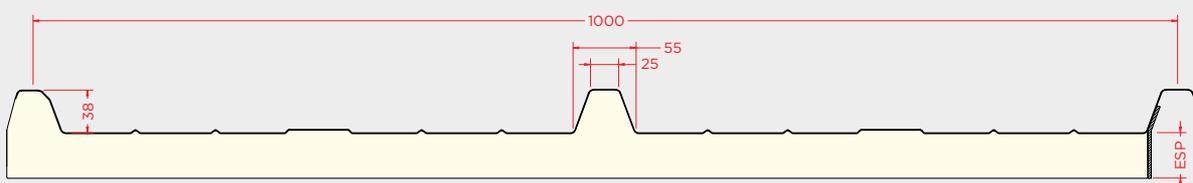
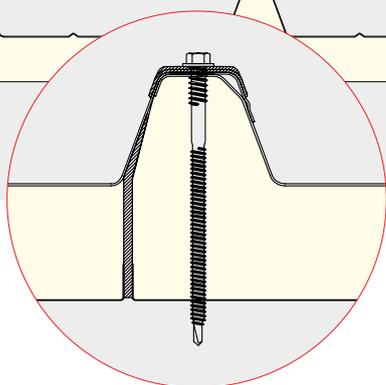
Painel isolante com chapa metálica perfilada exterior e folha flexível interior, unidas por um núcleo de espuma rígida de poliuretano.

Painel de cobertura de 3 ou 5 ondas, com face exterior em chapa perfilada e face interior em alumínio centesimal gofrado ou cartão feltro.

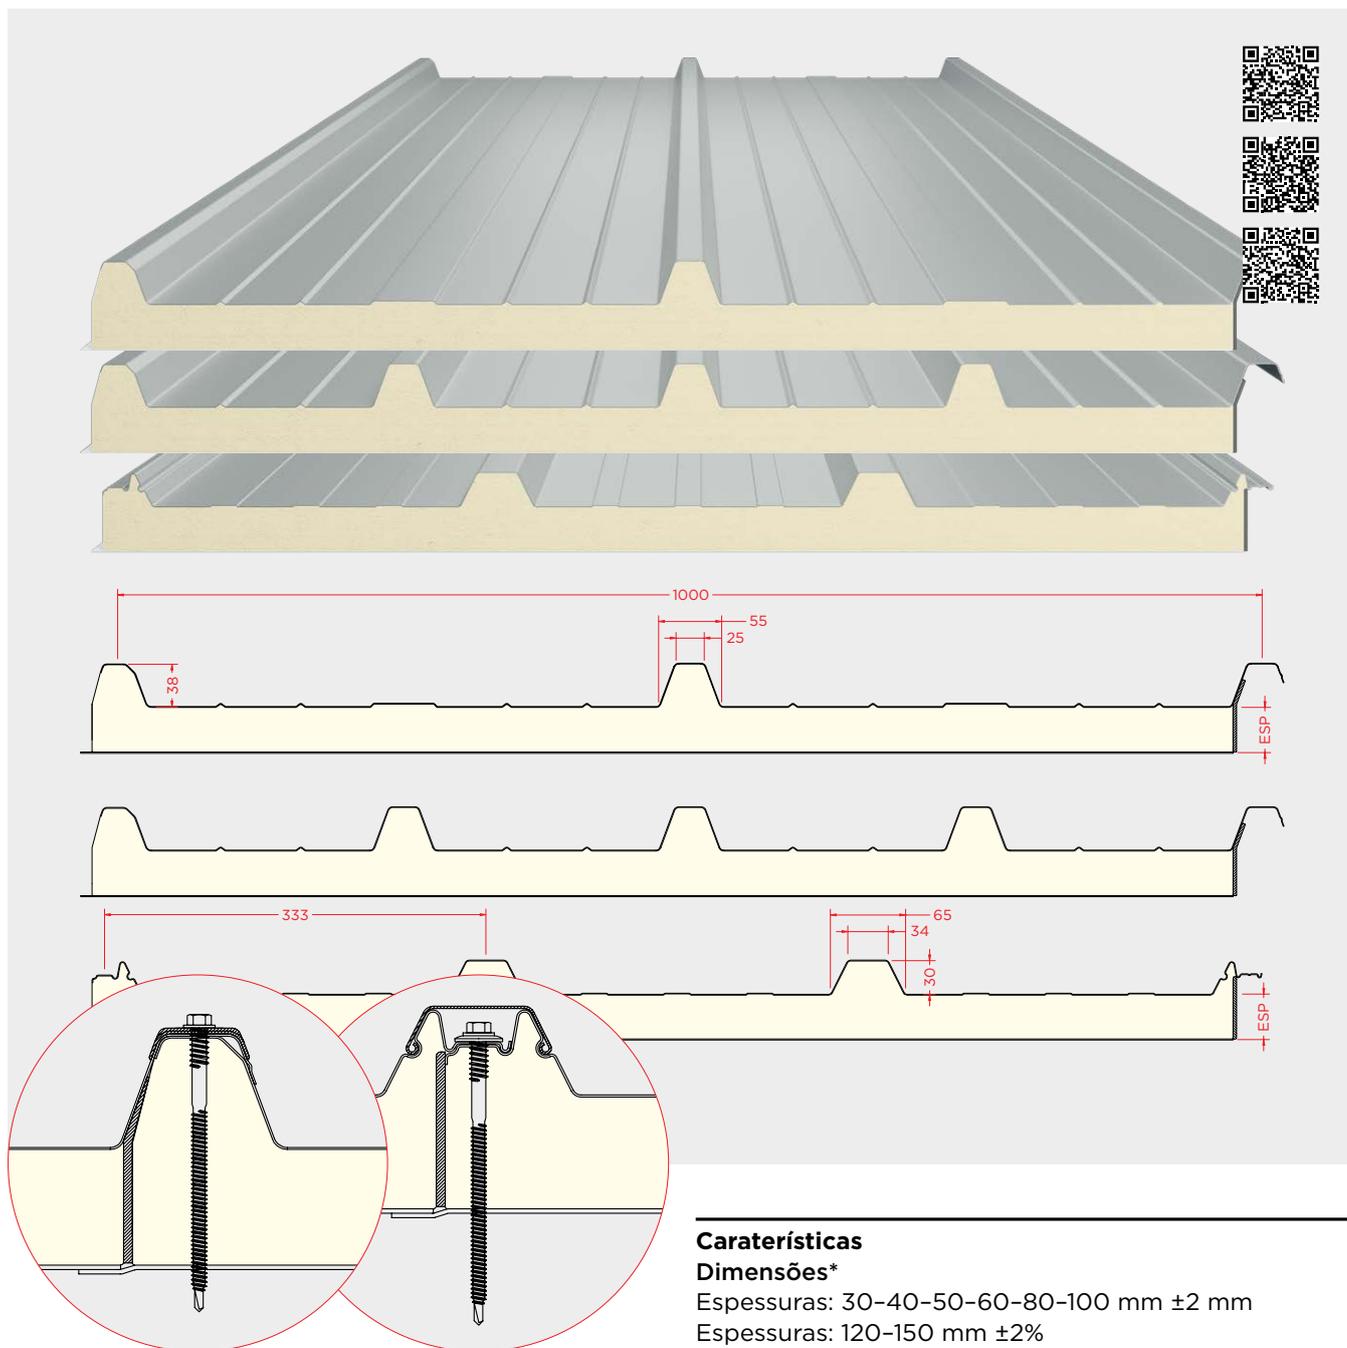
Painel isolante com chapa metálica perfilada exterior e folha flexível interior, unidas por um núcleo de espuma rígida de poliuretano.

Painel de cobertura de 3 ou 5 ondas, ou de fixação oculta por tapa-juntas para instalações agropecuárias, com face exterior em chapa perfilada e face interior em chapa de poliéster, reforçado com fibra de vidro resistente à corrosão bioquímica.

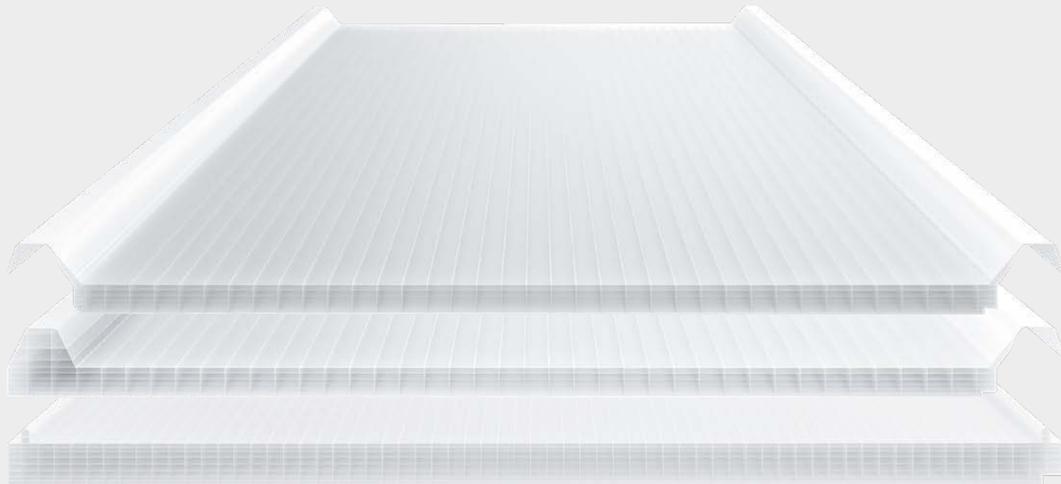
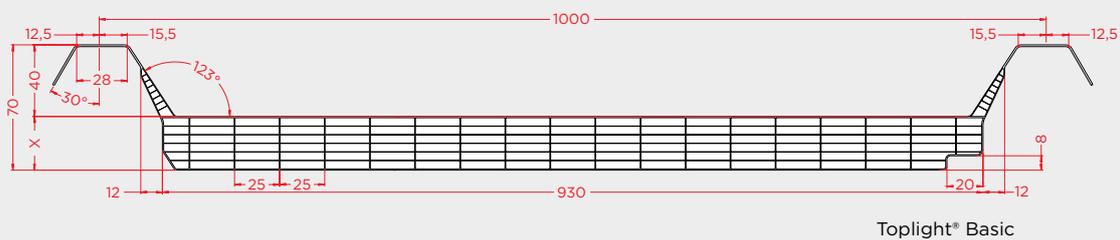
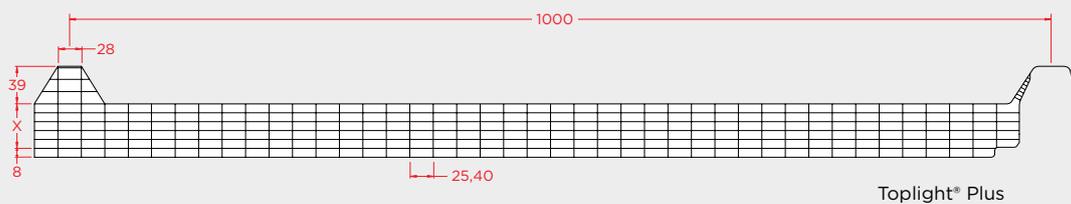
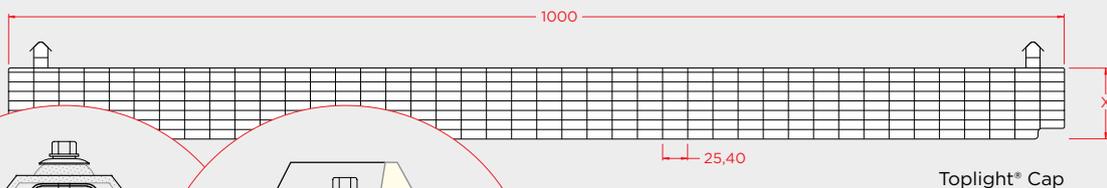
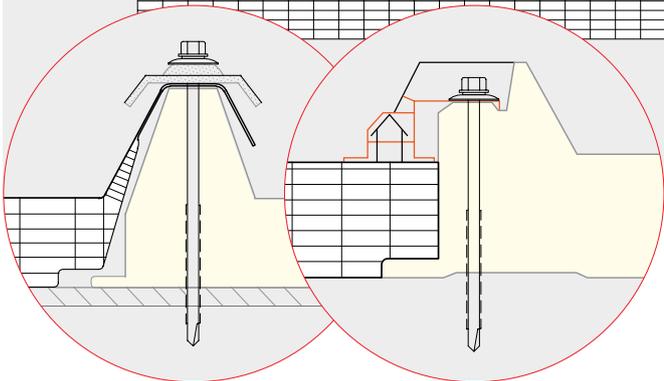
Painéis brancos opalinos, desenhados para sistemas de telhado e para facilitar a inserção de clarabóias.

Soluções com bom isolamento térmico e transmissão de luz, adaptável à maioria dos painéis de revestimento. Permite a possibilidade de construir diversos tipos de clarabóias e possui boa resistência mecânica e a agentes atmosféricos.

Espessuras: 30-40 mm
Intervalo de ondas: ~1000 mm
Largura modular: 1000 mm ±5 mm
Comprimento: 13500 mm (máx.)

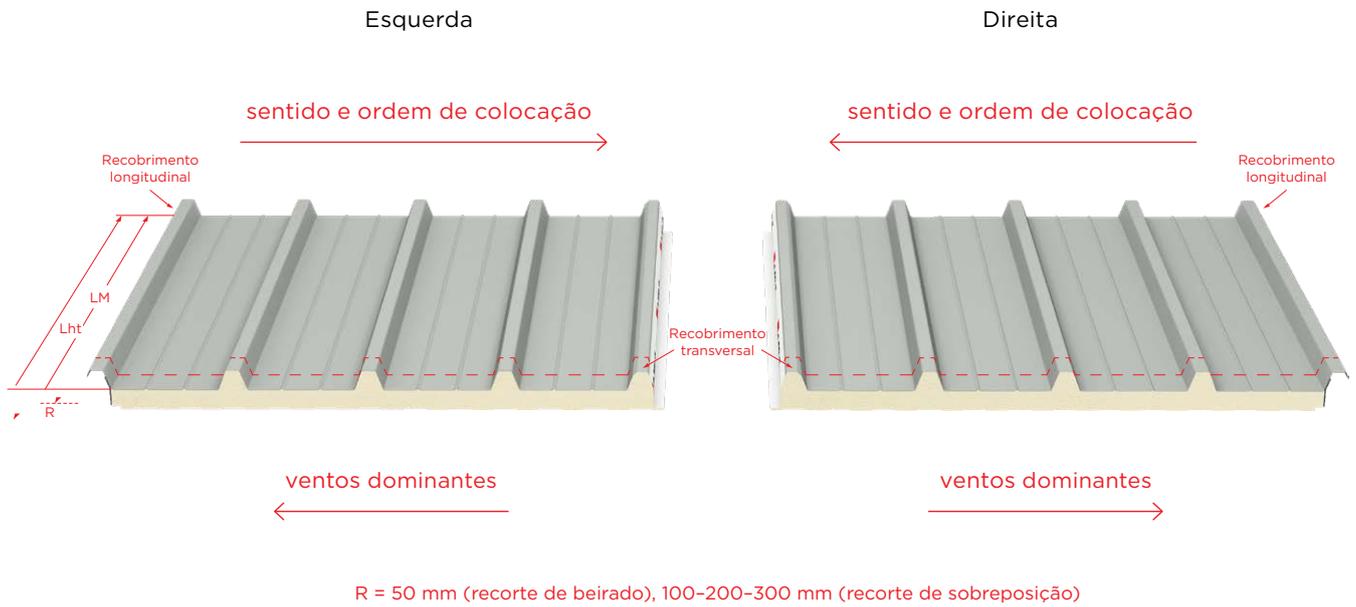
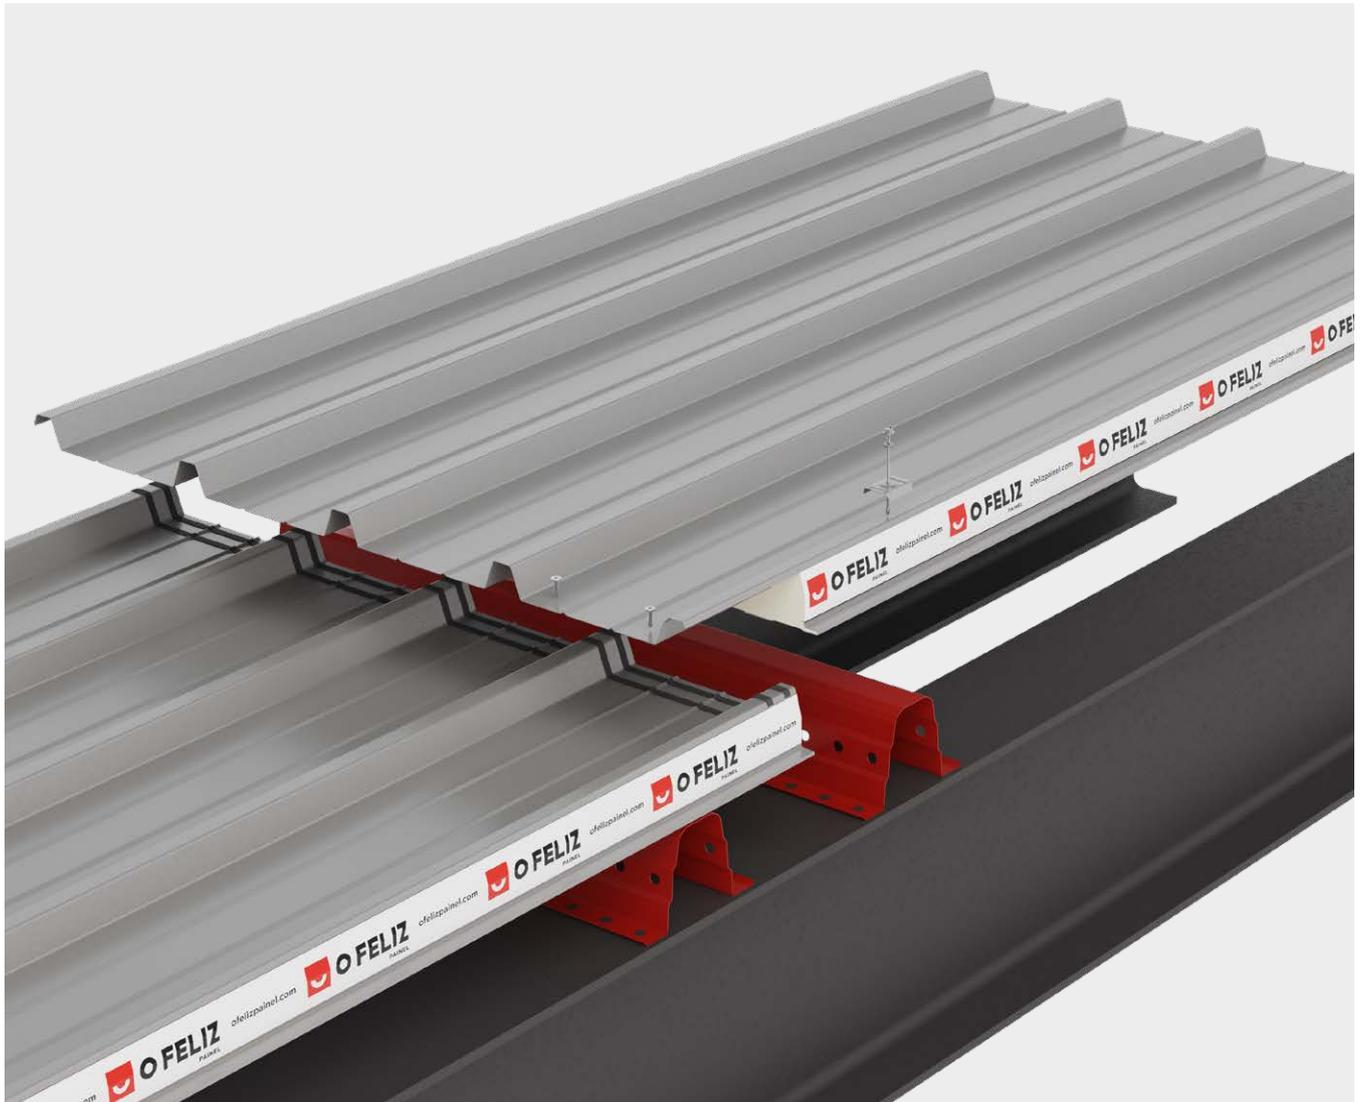
Painel com sobreposição

Topcover 3: solução para comprimentos superiores a 18,00 m.

Topcover 5 / Topcover Cap: opcional.

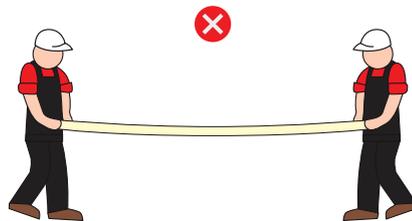
Colocar os painéis na vertical
e em cima do esferovite
